【撤去・更新対象樹木の追加について】

追加樹木一覧表

行政区	福島区
公園名	Ⅰ 新家公園

所属： 扇町公園事務所  
 担当者： 平山

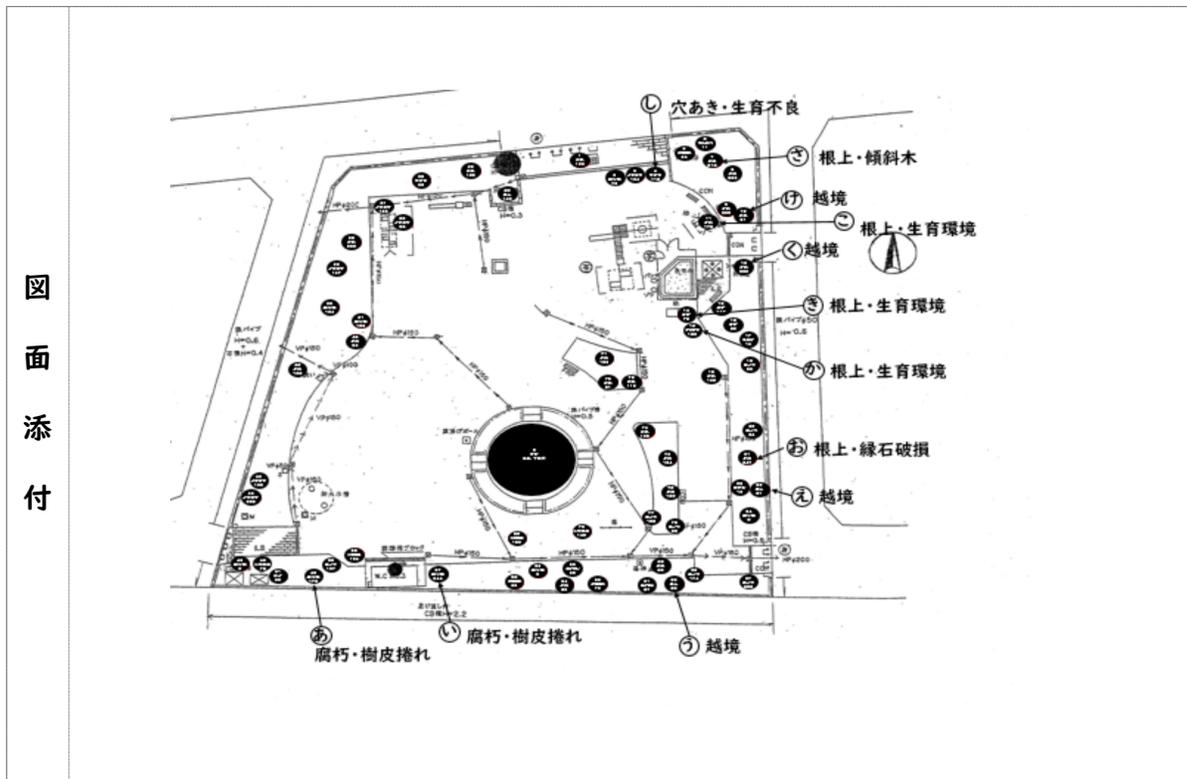
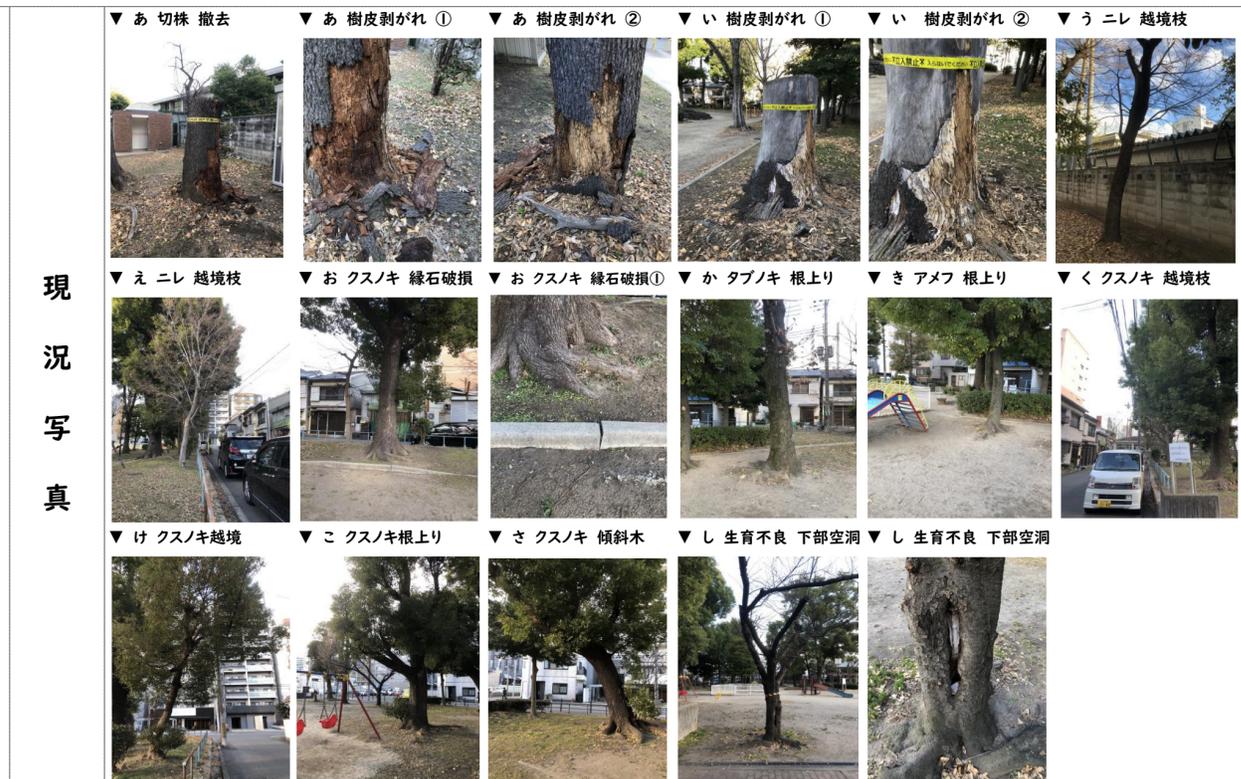
撤去概要		追加撤去対象樹木												規格	本数			
		あ	い	う	え	お	か	き	く	け	こ	さ	し	す	せ	そ	た	
撤去理由	樹種	×	×	×	×	×	×	×	×	×	×	×	×				60-120	5
	樹木の健全度=不良	枯死	枯死	枯死	不良	不良	不良	不良	不良	不良	不良	傾斜	枯死				120-180	3
	植栽環境等(根上、越境枝)	なし	なし	越枝	越枝	越枝	根上	根上	越枝	越枝	根上	根上	異常・変状				180-240	2
	補植対象樹木であるか	なし	なし	なし	なし	なし	なし	なし	なし	なし	なし	なし	なし				240-300	2
舗装の更新が必要であるか		なし	なし	なし	なし	なし	なし	なし	なし	なし	なし	なし	なし				300-360	0
幹周(cm)		173	244	89	65	247	78	163	222	91	178	218	116				360-420	0
特記事項		あ い 切株 う、え 越境 お、クスノキ 縁石破損 か、タブノキ 根上 き、アメフ根上 く、け、クスノキ 越境 こ、クスノキ 根上 さ、クスノキ 根上 傾斜木 し、サクラ 生育不良 穴あき												420-480	0

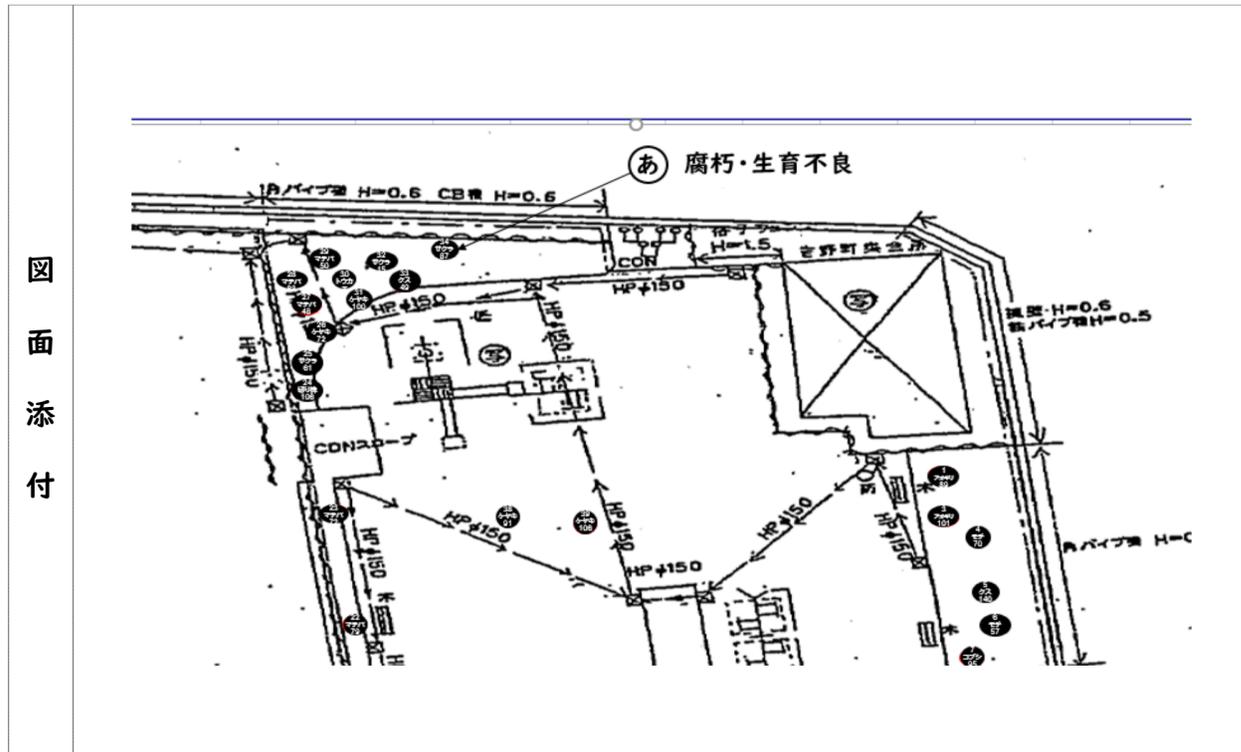
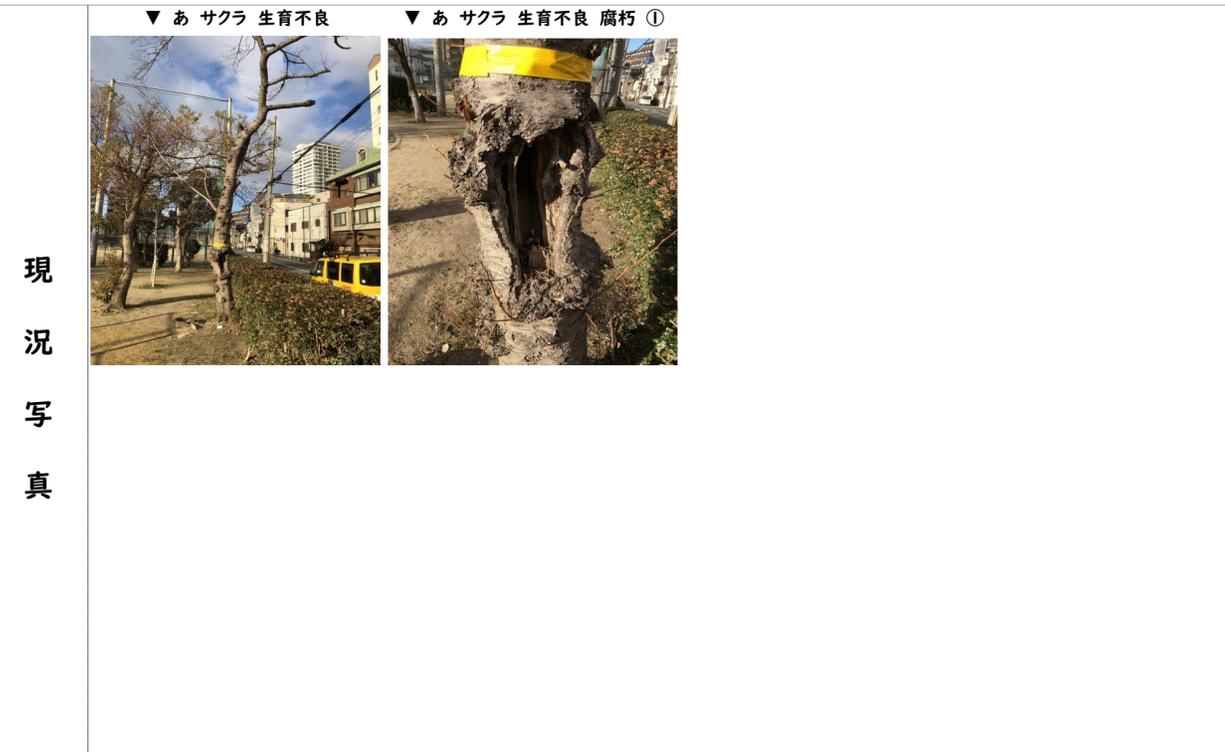
撤去概要		追加撤去対象樹木														総本数	本	
		あ	い	う	え	お	か	き	く	け	こ	さ	し	す	せ	そ	た	規格
																	60	0
撤去理由	樹種	×															60-120	1
	樹木の健全度=不良	腐朽															120-180	0
	植栽環境等(根上、越境枝)	なし															180-240	0
	補植対象樹木であるか	なし															240-300	0
	舗装の更新が必要であるか	なし															300-360	0
幹周 (cm)		87															360-420	0
特記事項		あ サクラ腐朽 生育不良 撤去														420-480	0

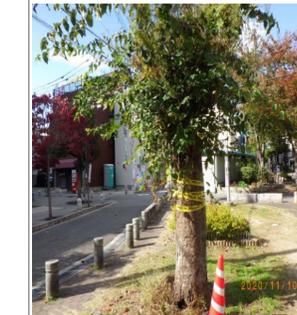
撤去概要		追加撤去対象樹木																総本数	2本
		あ	い	う	え	お	か	き	く	け	こ	さ	し	す	せ	そ	た	規格	本数
撤去理由	樹種	×	×															60	0
	樹木の健全度=不良	空洞	枯死															60-120	0
	植栽環境等(根上、越境枝)	なし	なし															120-180	2
	補植対象樹木であるか	なし	なし															180-240	0
	舗装の更新が必要であるか	なし	なし															240-300	0
幹周 (cm)		152	123															300-360	0
特記事項		あ ケヤキ 空洞 撤去 い 切株(樹種不明)撤去対象																360-420	0
																		420-480	0

現況写真	<div style="display: flex; justify-content: space-around;"> <div style="text-align: center;"> <p>▼ あ ケヤキ 空洞</p>

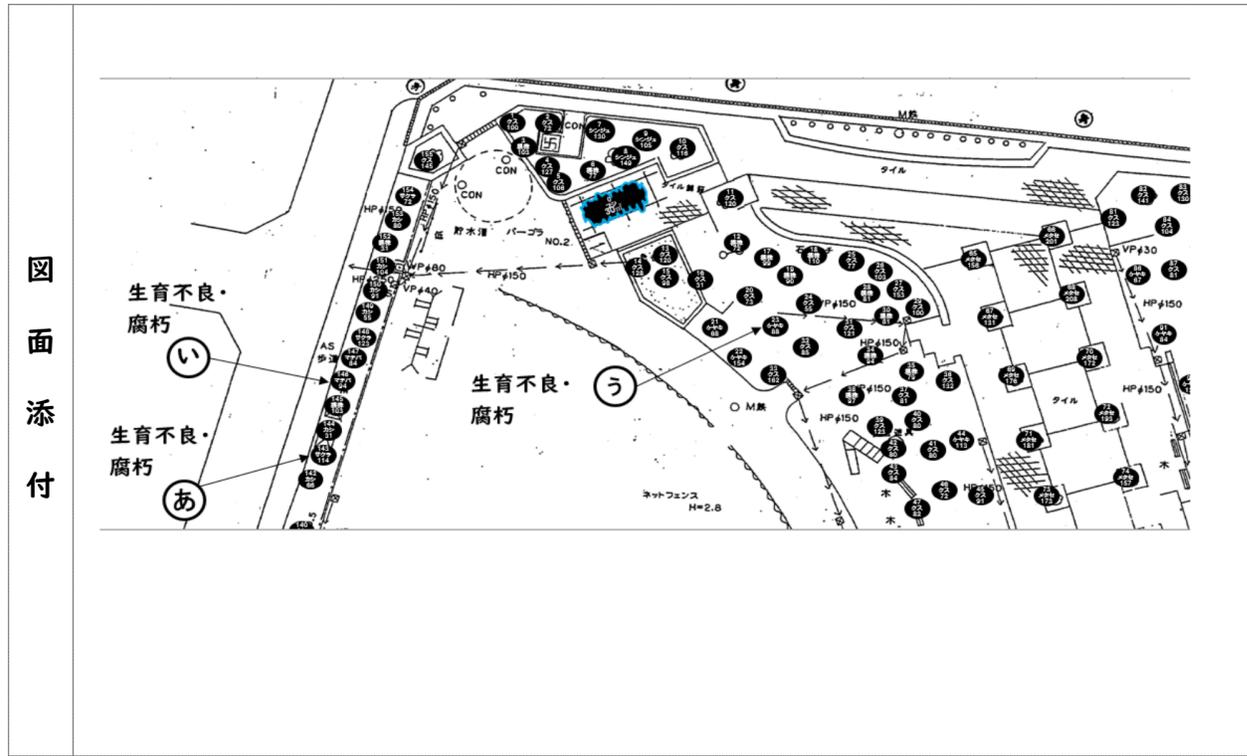
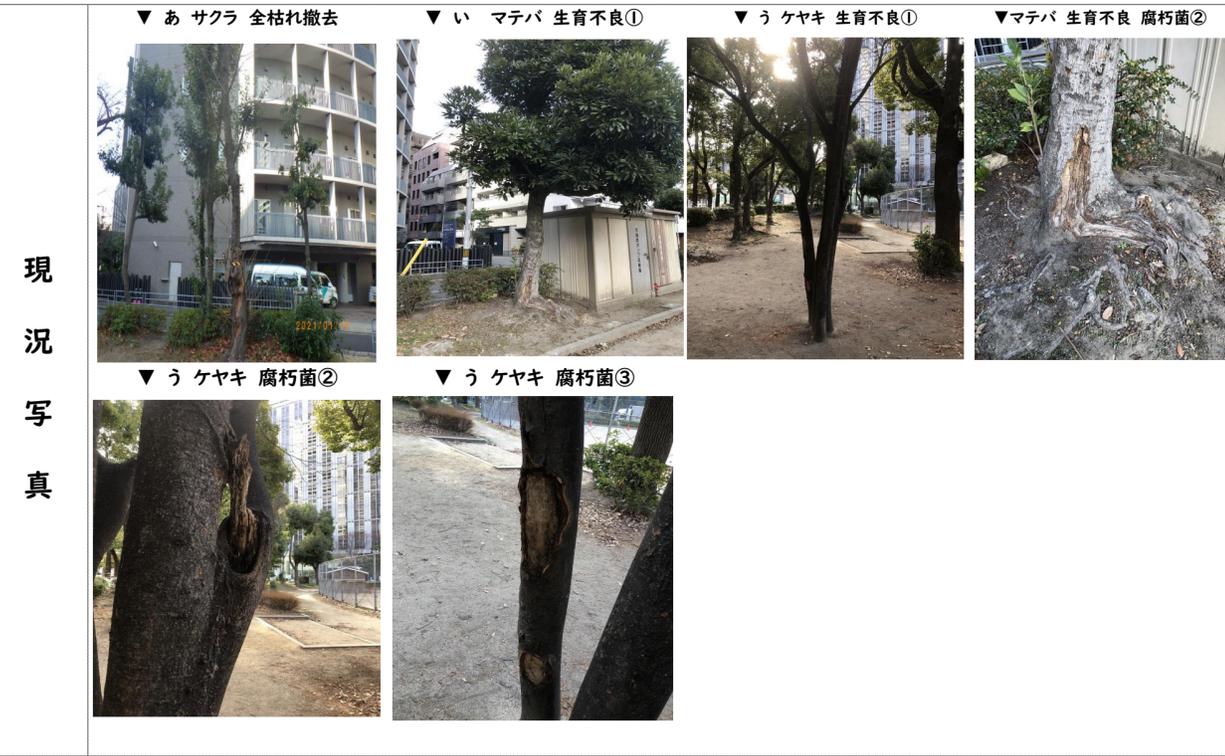
撤去概要		追加撤去対象樹木																総本数	3本
		あ	い	う	え	お	か	き	く	け	こ	さ	し	す	せ	そ	た	規格	本数
撤去理由	樹種	×	×	×														60	0
	樹木の健全度=不良	腐朽	腐朽	腐朽														60-120	2
	植栽環境等(根上、越境枝)	なし	なし	なし														120-180	1
	補植対象樹木であるか	なし	なし	なし														180-240	0
	舗装の更新が必要であるか	なし	なし	なし														240-300	0
幹周(cm)		143	94	88														300-360	0
特記事項		あ サクラ 撤去 い マテバ 撤去 う ケヤキ 撤去																360-420	0
																		420-480	0

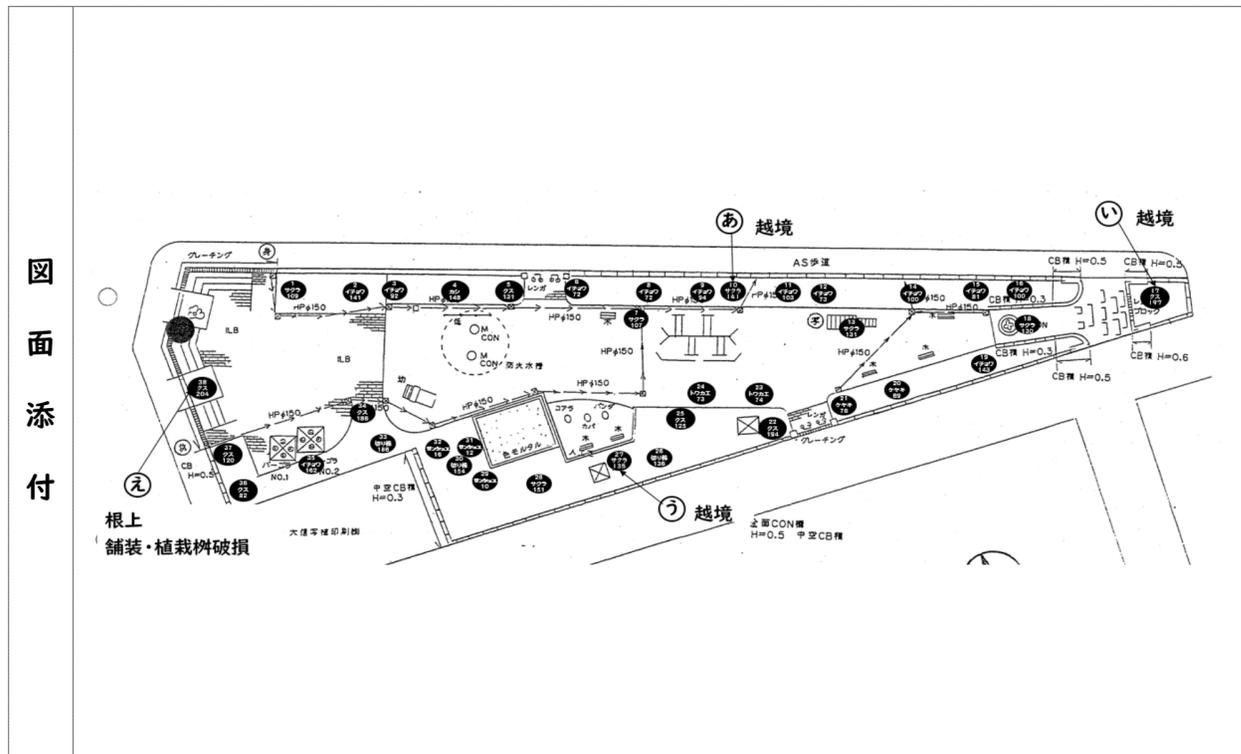
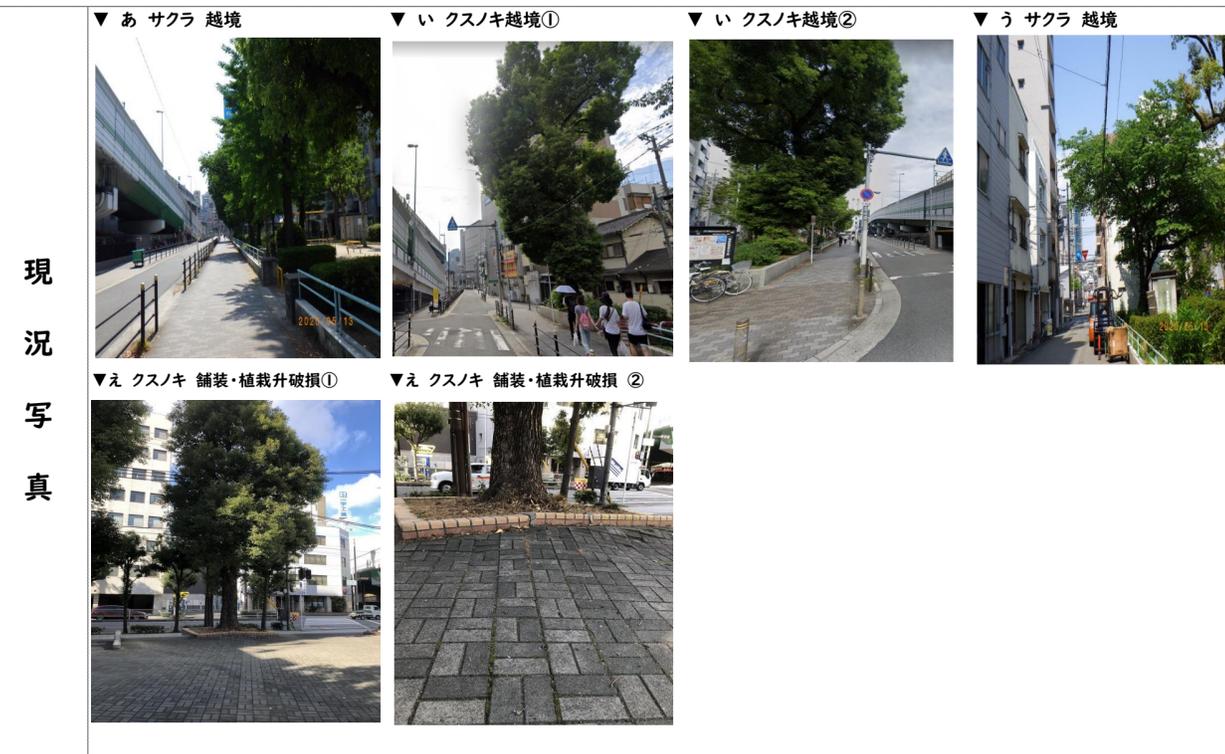
撤去概要		追加撤去対象樹木																総本数	4本
		あ	い	う	え	お	か	き	く	け	こ	さ	し	す	せ	そ	た	規格	本数
撤去理由	樹種	△	△	△	△													60	0
	樹木の健全度=不良	悪い	悪い	悪い	悪い													60-120	0
	植栽環境等(根上、越境枝)	越枝	越枝	越枝	根上													120-180	2
	補植対象樹木であるか	なし	なし	なし	あり													180-240	2
	舗装の更新が必要であるか	なし	なし	なし	あり													240-300	0
幹周 (cm)		141	197	135	204												300-360	0	
特記事項		あ、い、う 越境枝(高所作業車は公園内不可)																360-420	0
		え 舗装・植栽升 破損(復旧必要)																420-480	0

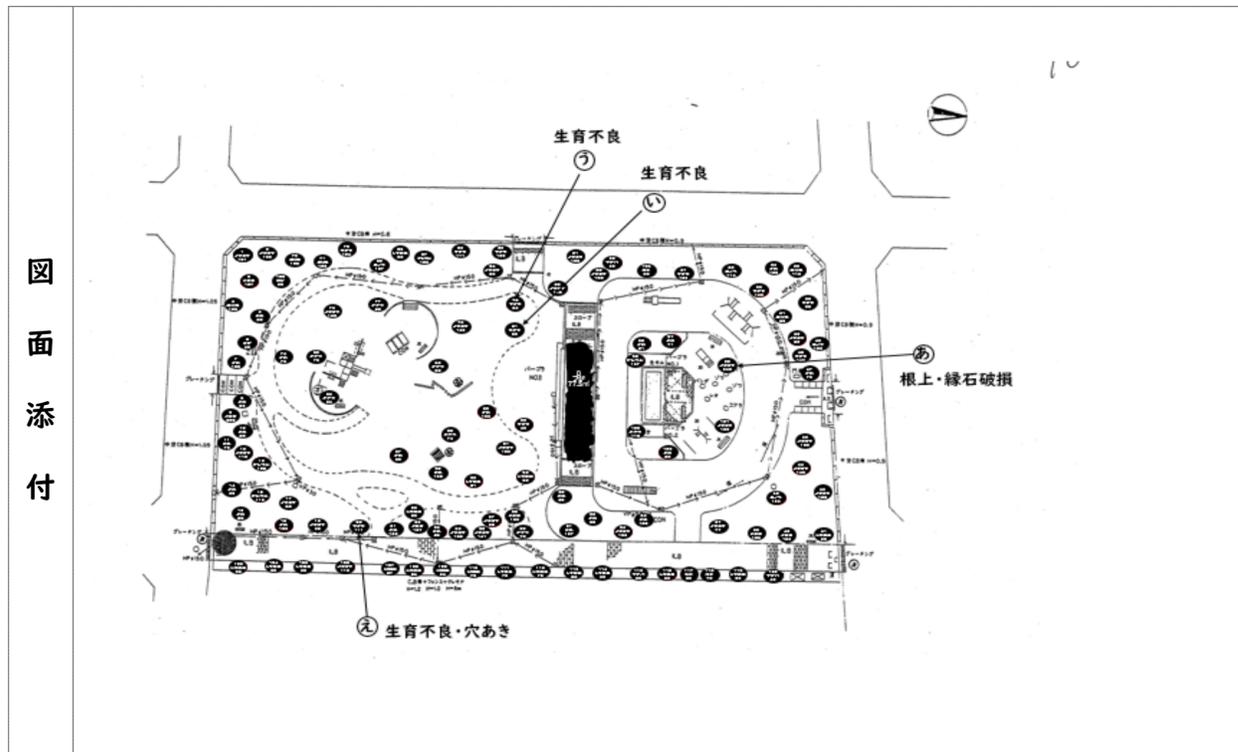
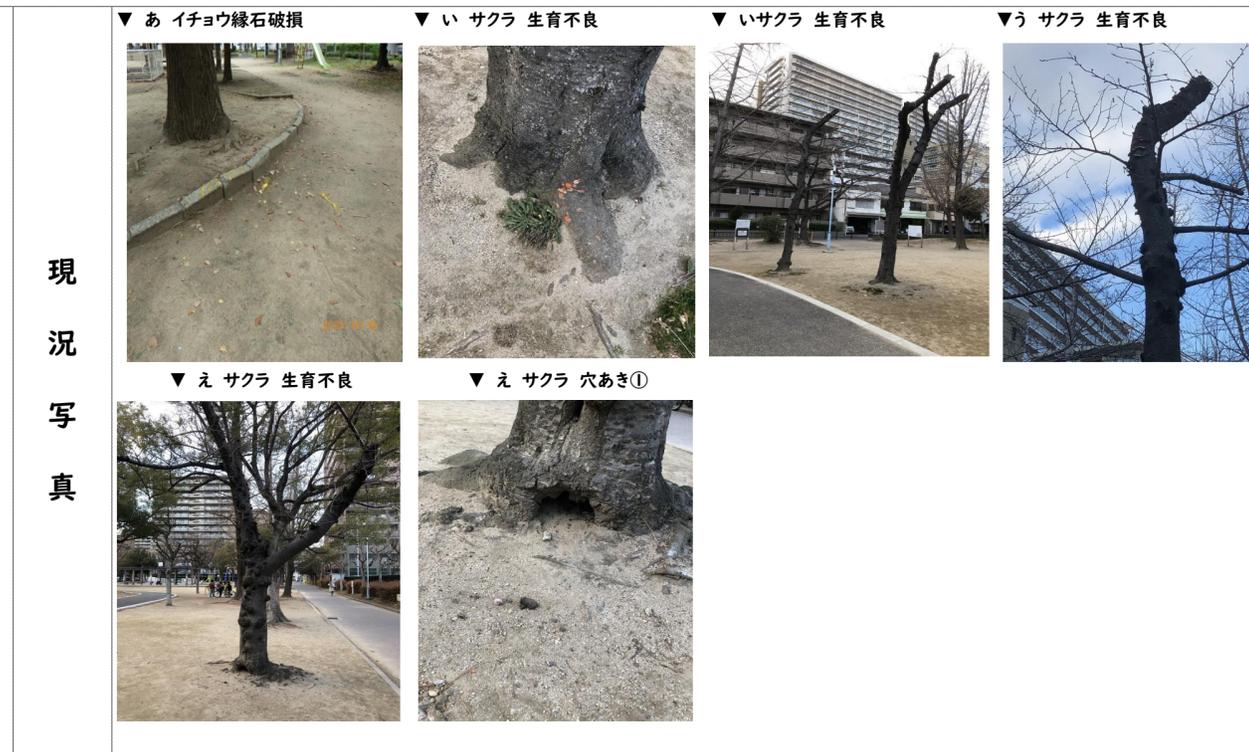
撤去概要		追加撤去対象樹木																総本数	4本
		あ	い	う	え	お	か	き	く	け	こ	さ	し	す	せ	そ	た	規格	本数
樹種		×	×	×	×													60	0
撤去理由	樹木の健全度=不良	施設への影響	枯死	枯死	枯死													60-120	3
	植栽環境等(根上、越境枝)	根上	なし	なし	なし													120-180	0
補植対象樹木であるか		なし	なし	なし	なし													180-240	0
舗装の更新が必要であるか		なし	なし	なし	なし													240-300	1
幹周(cm)		242	85	89	111													300-360	0
特記事項		あ イチョウ縁石破損 いう え サクラ 生育不良 伐採対応																360-420	0
		242 85 89 111																420-480	0

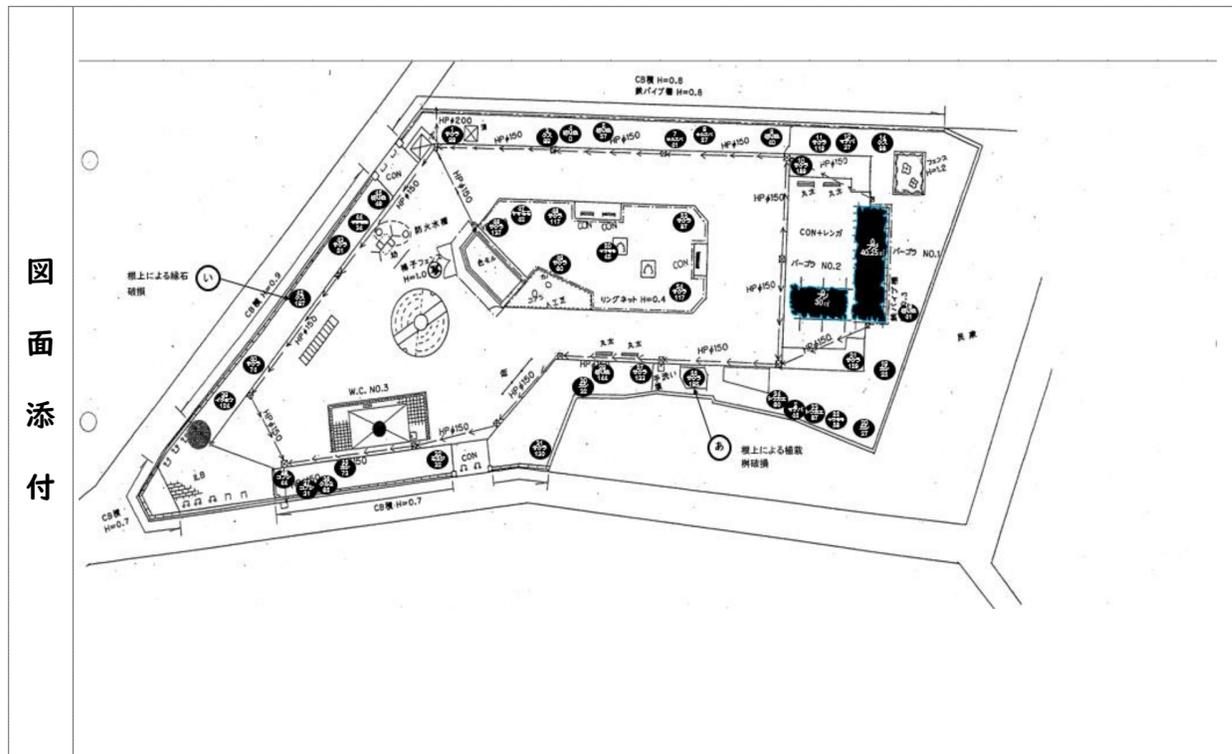
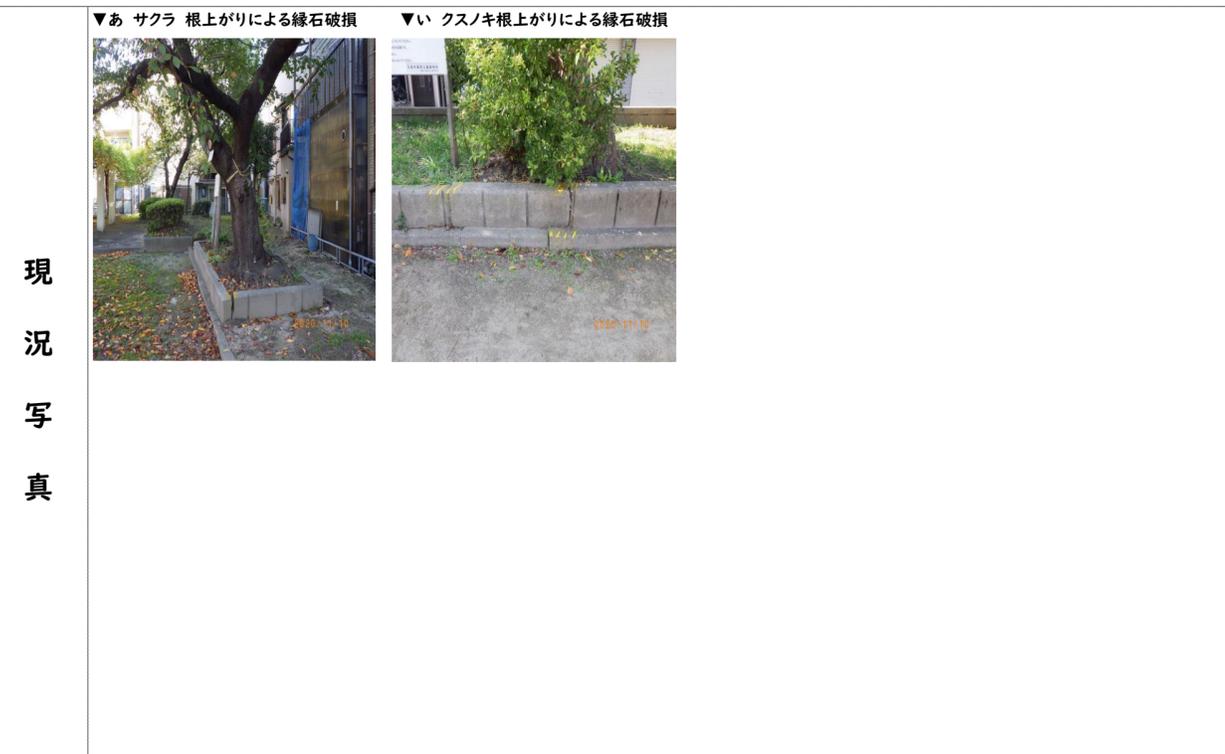
撤去概要		追加撤去対象樹木														総本数	2本		
		あ	い	う	え	お	か	き	く	け	こ	さ	し	す	せ	そ	た	規格	本数
撤去理由	樹種	△	△															60	0
	樹木の健全度=不良	枝枯	枝枯															60-120	0
	植栽環境等(根上、越境枝)	根上	根上															120-180	0
	補植対象樹木であるか	なし	なし															180-240	2
	舗装の更新が必要であるか	なし	なし															240-300	0
	幹周(cm)	185	187															300-360	0
特記事項		あ、い は、根上の為縁石破損 撤去対象が望ましい														360-420	0		
																420-480	0

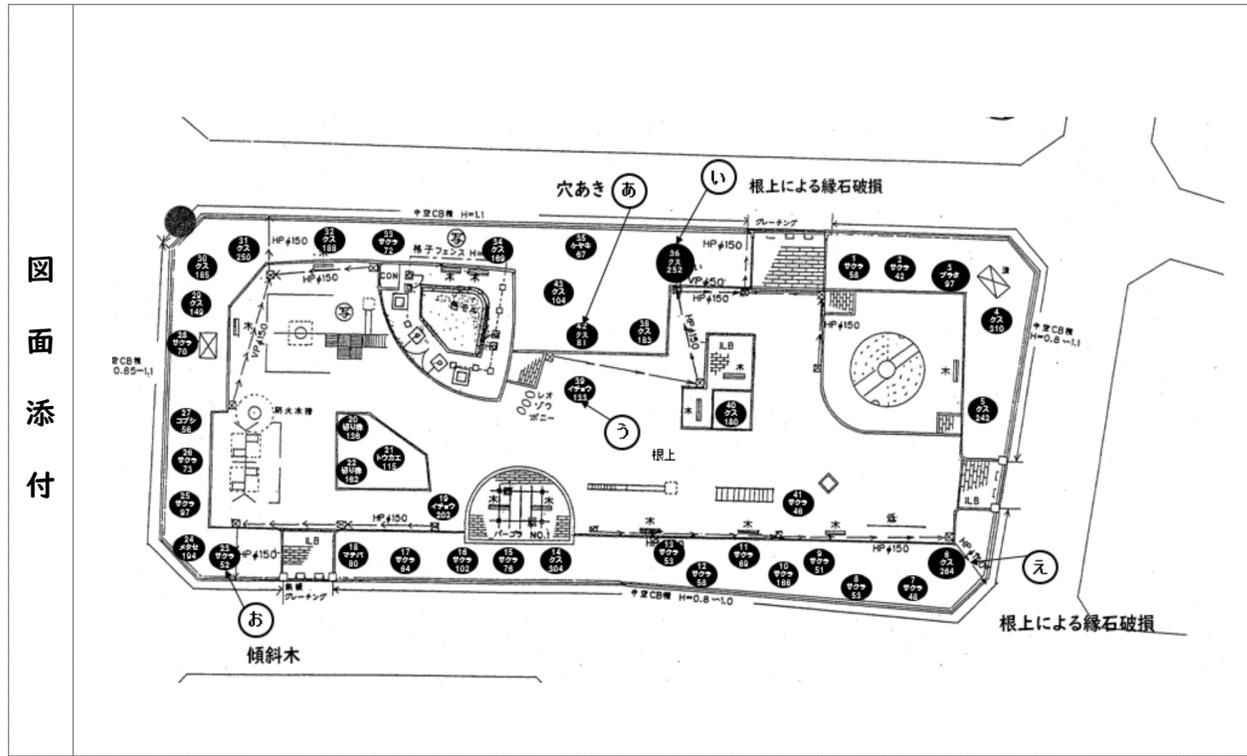
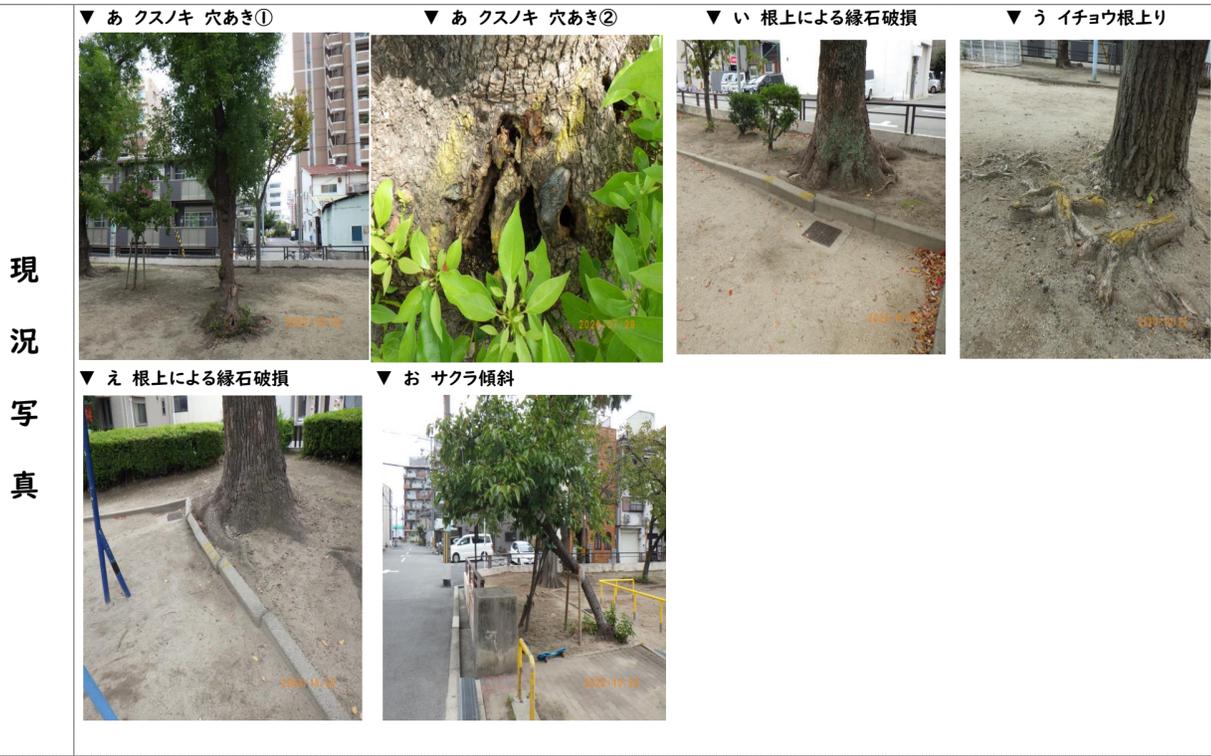
撤去概要		追加撤去対象樹木															総本数	5本	
		あ	い	う	え	お	か	き	く	け	こ	さ	し	す	せ	そ	た	規格	本数
撤去理由	樹種	×	×	×	×	×												60	0
	樹木の健全度=不良	空洞	施設への影響	悪い	施設への影響	施設への影響												60-120	2
	植栽環境等(根上、越境枝)	なし	根上	根上	根上	傾斜												120-180	1
	補植対象樹木であるか	なし	あり	なし	なし	なし												180-240	0
	舗装の更新が必要であるか	なし	なし	なし	なし	なし												240-300	2
幹周 (cm)		81	252	133	284	62											300-360	0	
特記事項		あ クスノキ 穴あきの為撤去が望ましい      お サクラ傾斜木 危険なので撤去対象 い クスノキ 根上による縁石破損 う イチョウ根上撤去が望ましい え クスノキ 根上による縁石破損 × 撤去対象      △一部枯れ															360-420	0	
																	420-480	0

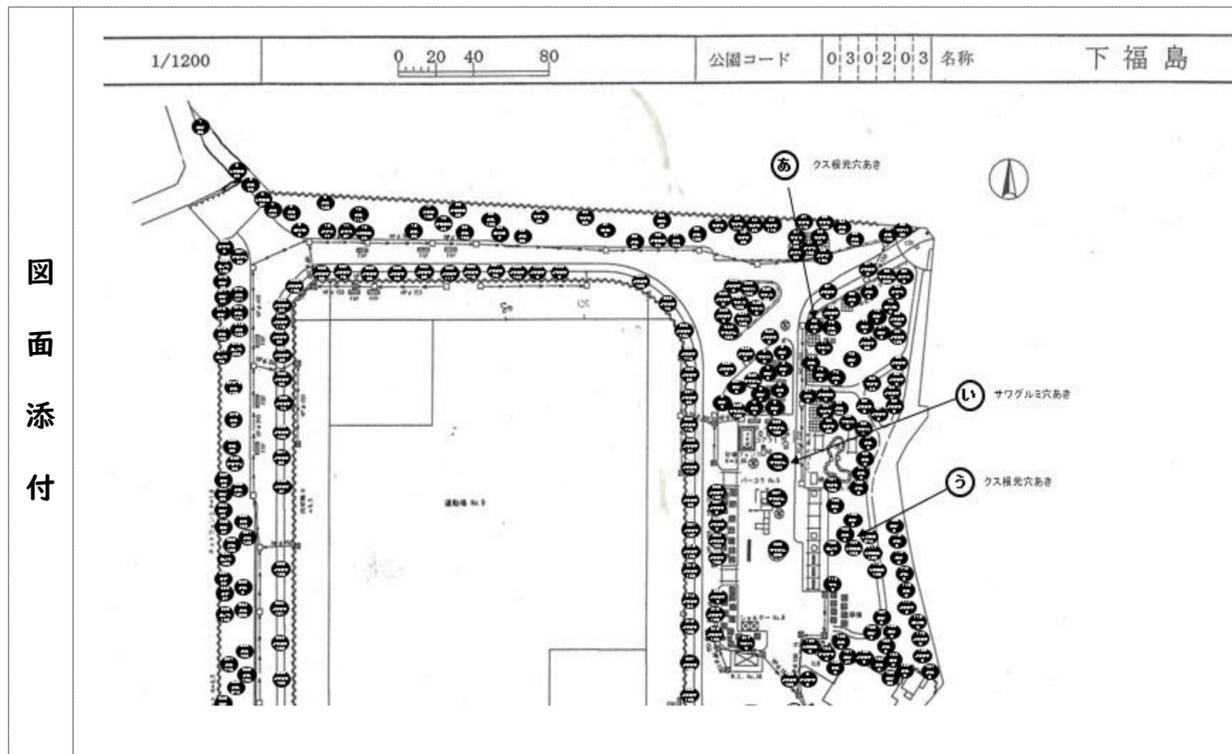
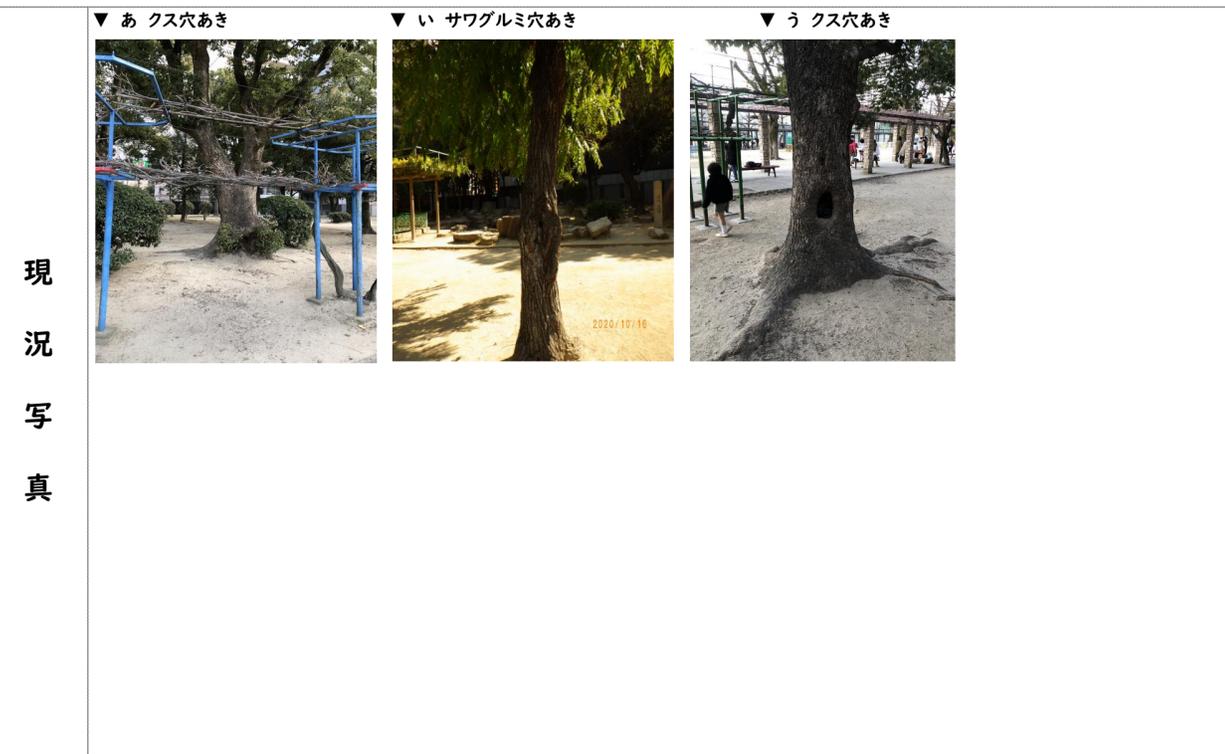
撤去概要		追加撤去対象樹木																規格	本数
		あ	い	う	え	お	か	き	く	け	こ	さ	し	す	せ	そ	た	60	0
撤去理由	樹種	×	×	×														60-120	0
	樹木の健全度=不良	空洞	空洞	空洞														120-180	1
	植栽環境等(根上、越境枝)	なし	なし	根上														180-240	1
補植対象樹木であるか		なし	なし	なし														240-300	1
舗装の更新が必要であるか		なし	なし	なし														300-360	0
幹周 (cm)		250	144	190														360-420	0
																		420-480	0
特記事項		※あ、い、う、すべての樹種が穴あきがひどく見受けられ、撤去が望ましい
