【撤去・更新対象樹木の追加について】

追加樹木一覧表

行政区	福島区
公園名	Ⅰ 新家公園

所属： 扇町公園事務所  
 担当者： 平山

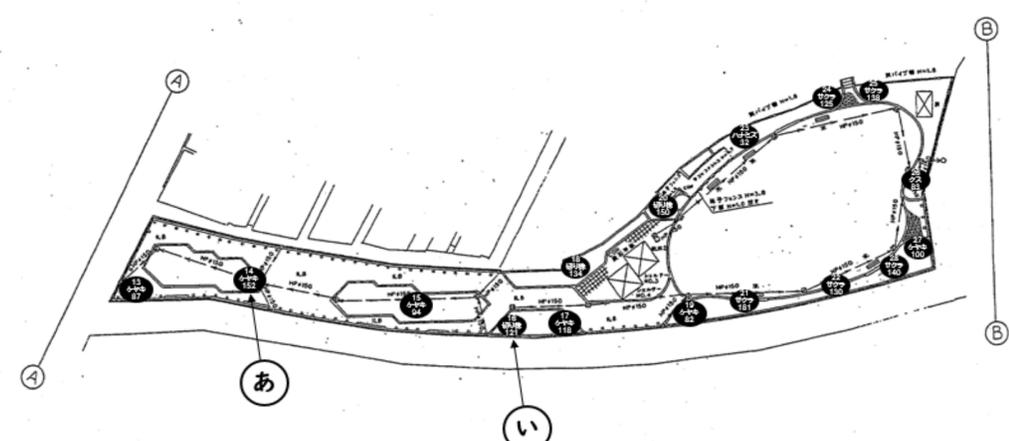
図面添付

撤去概要		追加撤去対象樹木																総本数	2本
		あ	い	う	え	お	か	き	く	け	こ	さ	し	す	せ	そ	た	規格	本数
撤去理由	樹種	×	×															60	0
	樹木の健全度=不良	空洞	枯死															60-120	0
	植栽環境等(根上、越境枝)	なし	なし															120-180	2
	補植対象樹木であるか	なし	なし															180-240	0
	舗装の更新が必要であるか	なし	なし															240-300	0
幹周 (cm)		152	123															300-360	0
特記事項		あ ケヤキ 空洞 撤去 い 切株(樹種不明)撤去対象																360-420	0
																		420-480	0
